## Schokbrekerbout reparatie Citta

JMPB Onderdelen heeft nu een oplossing voor beschadigd draad op de schokbrekerbout van uw Gilera Citta. (Zie afbeelding 1)

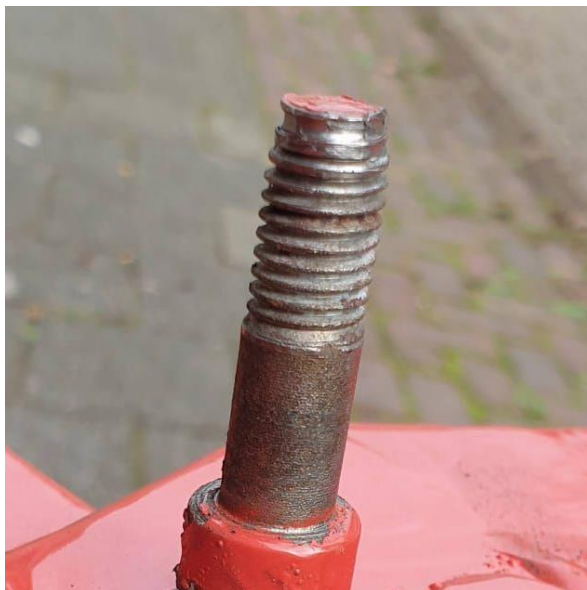
*Afbeelding 1: Wat als uw draad er ook zo uit ziet?*

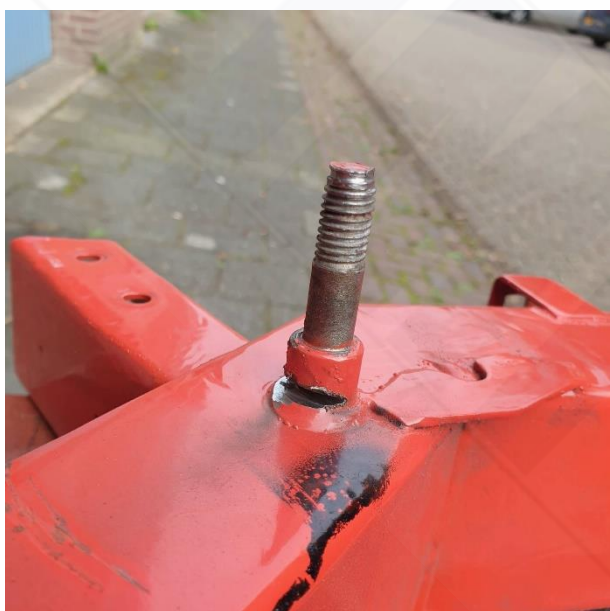
*Afbeelding 2: Slijpen*

**Stap 1:** Slijp de oude beschadigde schokbrekerbout af. Doe dit aan beide kanten van het frame. (Zie afbeelding 2)

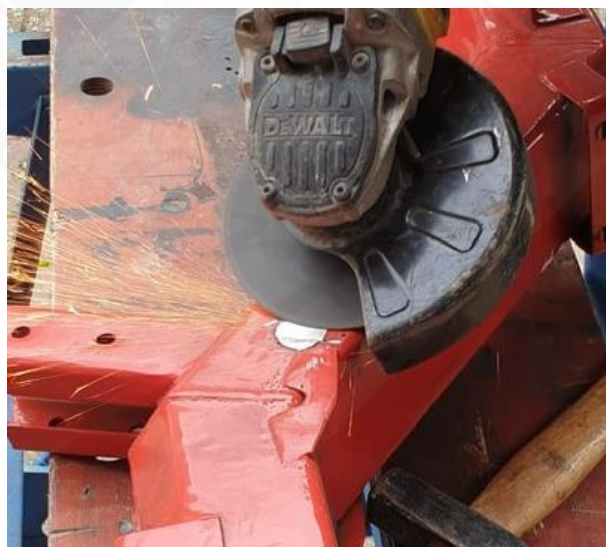
*Afbeelding 3: Strak maken*

**Stap 2:** Maak het oppervlakte aan beide kanten van het frame weer strak. Let op dat de wand van het frame niet te dun wordt. (Zie afbeelding 3)

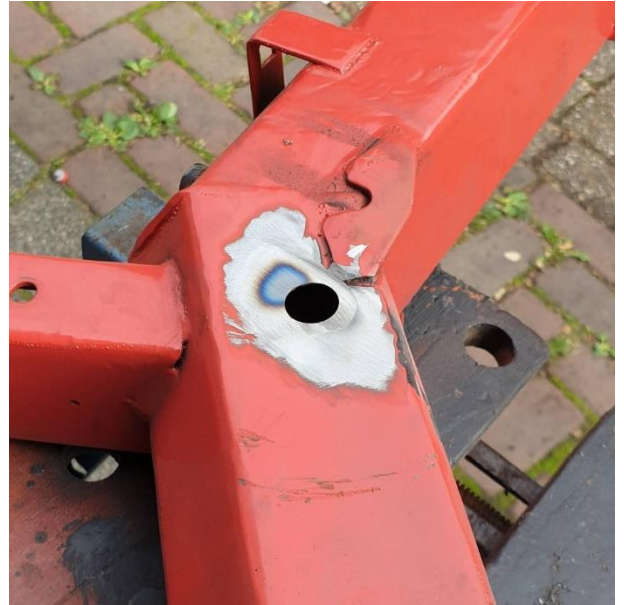
*Afbeelding 4: Gat voor nieuwe schokbrekerbout*

**Stap 3:** Maak een gat (Ø 15mm) aan beide kanten van het frame, zorg dat de gaten recht tegenover elkaar zitten. (Zie afbeelding 4)

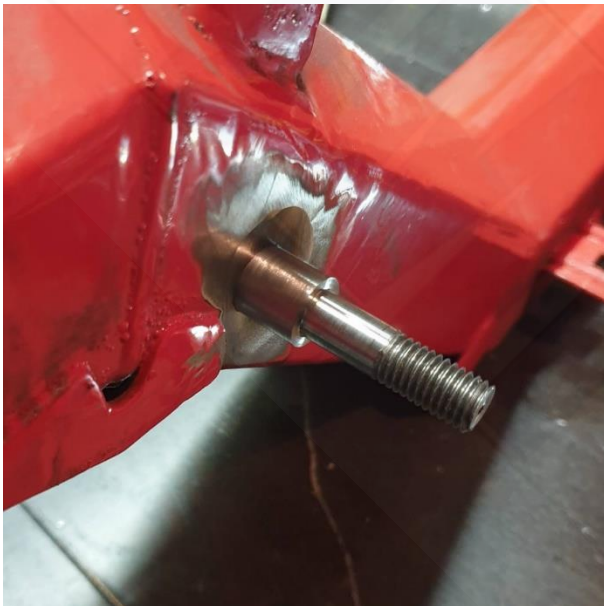
*Afbeelding 5: Centreren nieuw schokbrekerbout*

**Stap 4:** Centreer de nieuwe schokbrekerbout in het frame. Zorg dat deze aan beide kanten evenveel uitsteekt. (Zie afbeelding 5)

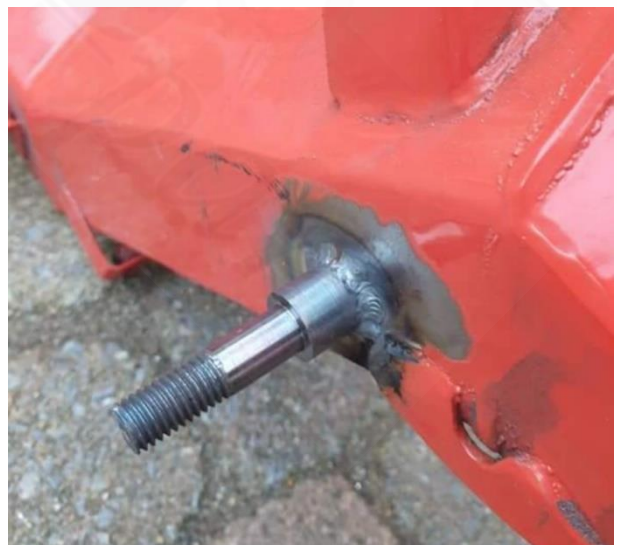
*Afbeelding 6: Eindresultaat*

**Stap 5:** Las aan beide kanten van het frame de nieuwe schokbrekerbout weer vast. Zorg dat deze las rondom goed afdicht i.v.m. lekkage.

U heeft nu weer een frame met vers draad voor de schokbreker montage. (Zie afbeelding 6)
